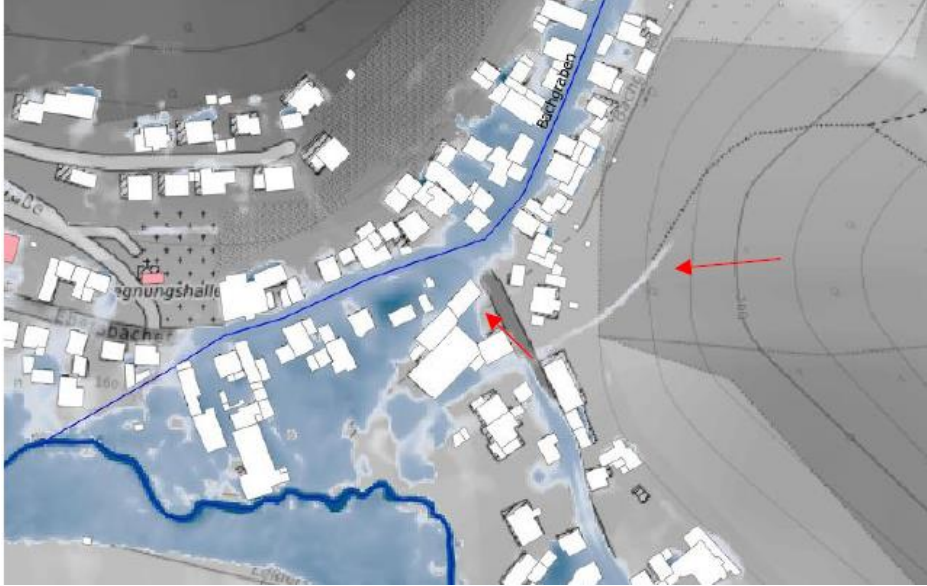
<p>Anwohneranmerkung A: Es gibt einen weiteren Zufluss aus einer Hohle am Hang hinter der Fa. Scheurich</p> <p>Antwort / Rückmeldung: Im DGM ist hier keine ausgeprägte Hohle erkennbar, weshalb der Abfluss flächenhaft mit geringen Wassertiefen abströmt und daher in den Karten nicht erkennbar ist. Der flächenhafte Abfluss wird im Modell aber dennoch erfasst und bündelt sich etwa wie eingezeichnet auf dem Waldweg.</p> <p>Handlungsbedarf: keiner. Die Abweichung zu den Beobachtungen ist gering und kann vernachlässigt werden.</p> <p>Anwohneranmerkung B: Überflutungen im Hof in der Ebersbacher Str. 56 stammen stets von der Straße.</p> <p>Antwort / Rückmeldung: Auch im Modell stammen die Überflutungen im Hof durch Fließwege von der Straße, das Wasser sammelt sich dann an den Gebäuden. Die Fließwege sind aufgrund der geringen Wassertiefen in den Karten jedoch schwer erkennbar.</p> <p>Handlungsbedarf: keiner</p>

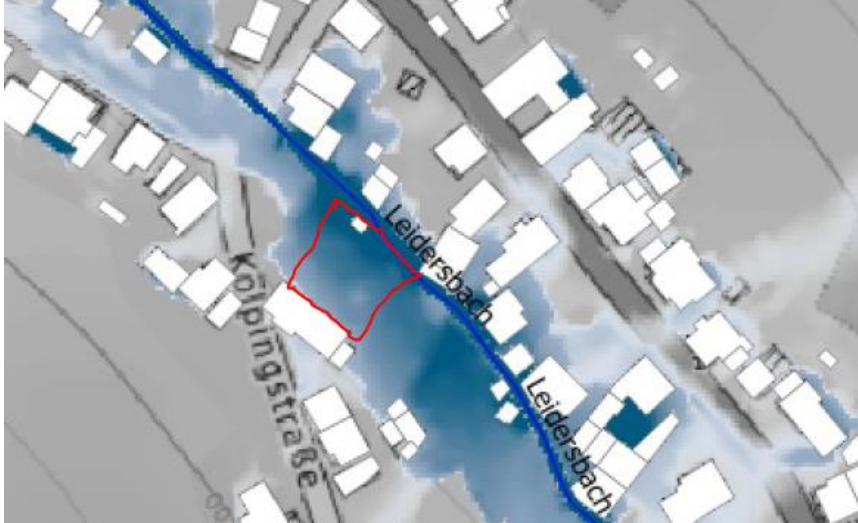
Ort (Hinweisgeber)	Anmerkung
Leidersbach Mitte - Kolpingstraße

<p>Anwohneranmerkung: In dem markierten Bereich wurde das Grundstück aufgeschüttet.</p> <p>Antwort / Rückmeldung: Nach einer Ortsbesichtigung konnte östlich an den bestehenden Lagerplatz angrenzend keine in jüngerer Zeit vorgenommene Auffüllung festgestellt werden. Der Geländeverlauf schließt fließend an den höher liegenden Lagerplatz an. Die Situation vor Ort wird durch das digitale Geländemodell plausibel wiedergespiegelt.</p> <p>Handlungsbedarf: keiner</p>
Hauptstraße - Bock Schüssler Brautmoden

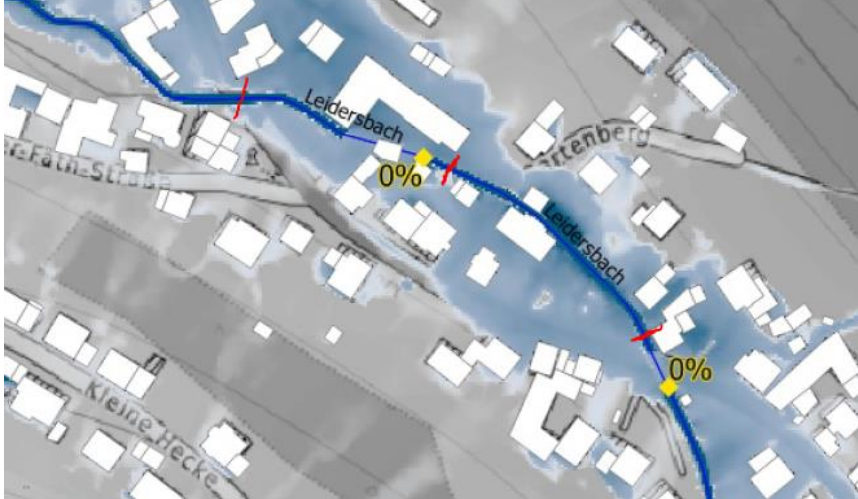
<p>Anwohneranmerkung: In den markierten Bereichen des Leidersbachs bestehen Brückenbauwerke. Ein weiterer Brückenneubau ist in Planung.</p> <p>Antwort / Rückmeldung: Bestehende Brücken wurden in den Plänen nicht dargestellt. Sie sind in dem hydraulischen Modell aber berücksichtigt. Gemäß Abstimmung mit der Gemeinde ist eine Sanierung der Brücke an der Kreisstraße vorgesehen. Der Querschnitt wird jedoch gegenüber heute nicht eingengt.</p> <p>Handlungsbedarf: keiner</p>

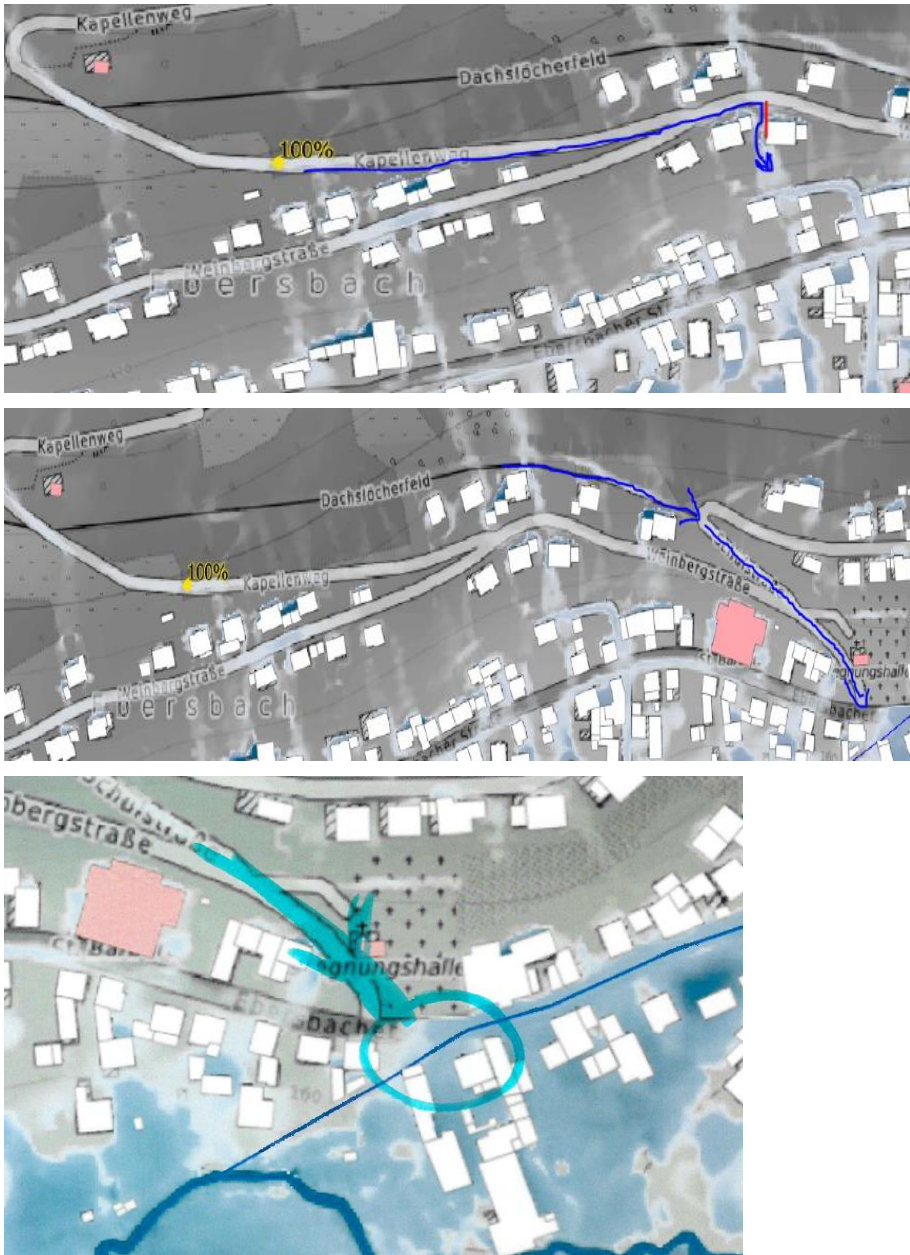
Ort (Hinweisgeber)	Anmerkung
Ebersbach: Kapellenweg, Weinbergstraße und Schulstraße

<p>Anwohneranmerkungen: Mehrere Hinweise auf beobachtete Fließwege entlang von Kapellenweg, Weinbergstraße und Schulstraße</p> <p>Antwort / Rückmeldung: Im Modell folgt das Wasser mit geringen Fließtiefen einerseits den eingezeichneten Fließwegen, strömt andererseits anteilig diffus den Hang abwärts.</p> <p>Handlungsbedarf: In einer Ortsbegehung wurden Bordsteine, Grundstückseinfassungen sowie die Querneigung der Straßen durch eine Fotodokumentation detailliert erfasst. Das Modell wurde an diese Erkenntnisse angepasst. Die Neuberechnungen zeigen nun ausgeprägte Fließwege entlang der Straßen, was insbesondere an der Einmündung in die Ebersbacher Straße auch mit erhöhten Fließgeschwindigkeiten verbunden ist.</p>

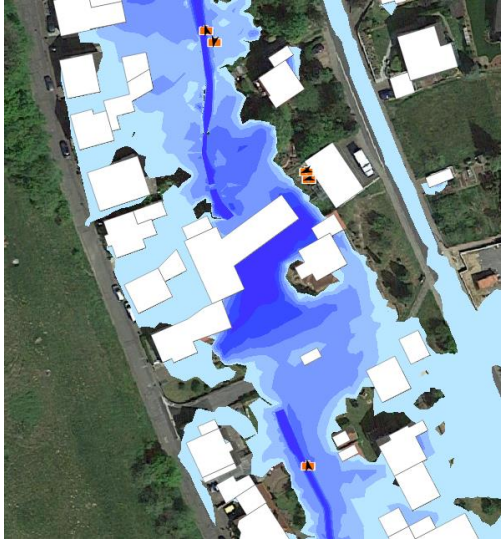
<p data-bbox="967 622 1393 902">Ein Fabrikgebäude steht quer im Fließquerschnitt und führt zu hohem Einstau oberhalb. Das Gebäude steht nach Angaben des Nachbarn seit Jahren leer und ist baufällig. Ein Rückbau könnte die Situation oberhalb entschärfen.</p>
Floßgasse 8, unterhalb Bachgraben	Das Flurstück östlich der Floßgasse wurde 2003 von der Gemeinde aufgefüllt. Wenn möglich, sollte es als Retentionsraum reaktiviert werden.
Allgemein	Ungenügende Gewässerpflege wird als Ursache für hohe Wasserstände und Verlegung von Durchlässen gesehen.
Allgemein	China-Schilf (<i>Miscanthus</i>) könnte auf kritischen landwirtschaftlichen Flächen als „Filter“ und „Bremse“ im Fließweg wirken.

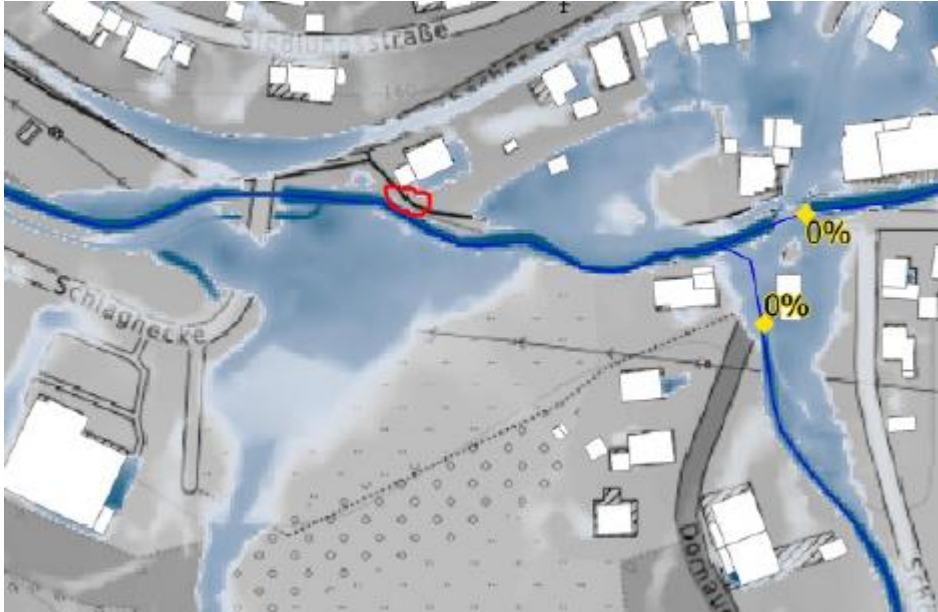
<p>Gebäude Ebersbacher Str 4.</p>	<p>Das entsprechende Gebäude wurde bei vergangenen Hochwasserereignissen unterspült. Hier sollten Prallsteine am Leidersbach vorsehen werden, um das Gebäude zu schützen.</p>
